VISTORIA

LOCAL: CMEI VEREADOR JOSÉ AUGUSTO FERREIRA

ENDEREÇO: Rua José Severino Brito, 235 – Bairro Coração Eucarístico – Patos de Minas-MG

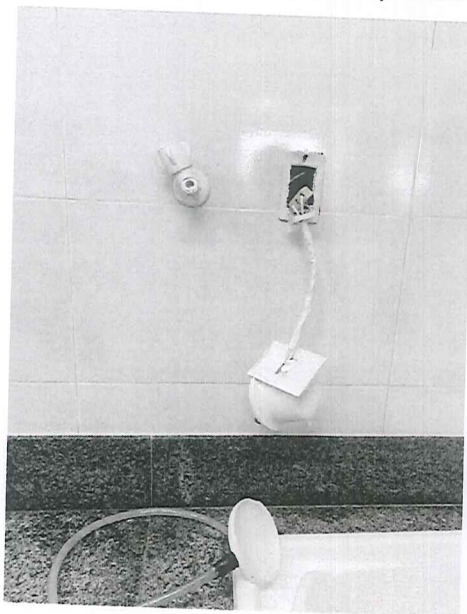
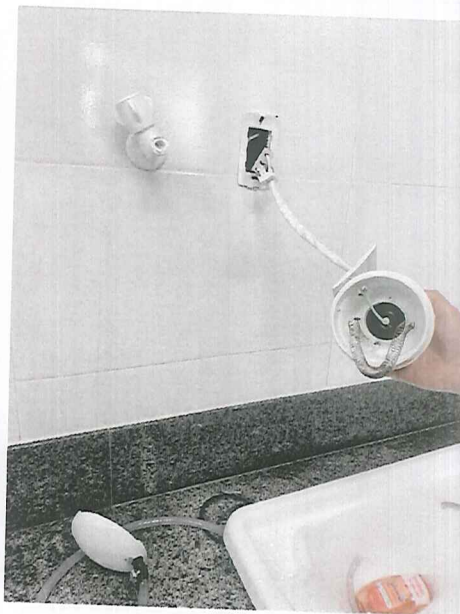
Constatou-se, conforme fotos abaixo, que um chuveiro elétrico quebrou, mas o incidente não comprometeu a parte elétrica da edificação, tanto que a sua resistência estava intacta. O setor de Engenharia orientou a coordenadora da creche quanto ao uso do registro para controle da pressão de água, regulando-o e solicitando que não o modifique para um bom funcionamento do mesmo e caso necessite alterar a vazão de água pelo registro que solicite a presença de profissional da Secretaria Municipal de Obras Públicas para averiguação.

Realizou-se vistoria nos demais registros e chuveiros da unidade. Orientou também que, para um bom uso do equipamento, deve-se realizar os devidos cuidados, deixando sempre a mangueira do chuveiro aberta antes de ligá-lo e durante o banho da criança, para evitar acúmulo de água no interior de aparelho e, conseqüentemente, maior vazão e alta pressão sobre o chuveiro.
